**KAUŅAS TEHNOLOGISKĀ UNIVERSITĀTE  
BŪVNICĪBAS UN ARHITEKTŪRAS FAKULTĀTES  
MATERIĀLU UN KONSTRUKCIJU PĒTNIECĪBAS CENTRS**

22.07.2020., Nr. DV19-F-09-00051-26

**PAR VIŅNAS, KAUNAS, KLAIPĒDAS UN ŠAUĻU  
RŪPNĪCĀS RAŽOTĀJĀM UAB  
"BETONA MOZAIKA" BETONA BRUĢA  
SALIZTURĪBAS EKSPERIMENTĀLĀM  
PĀRBAUDĒM PĒC 28, 56 UN 72 SASALDĒŠANAS  
UN ATKAUSĒŠANAS CIKLIEM**

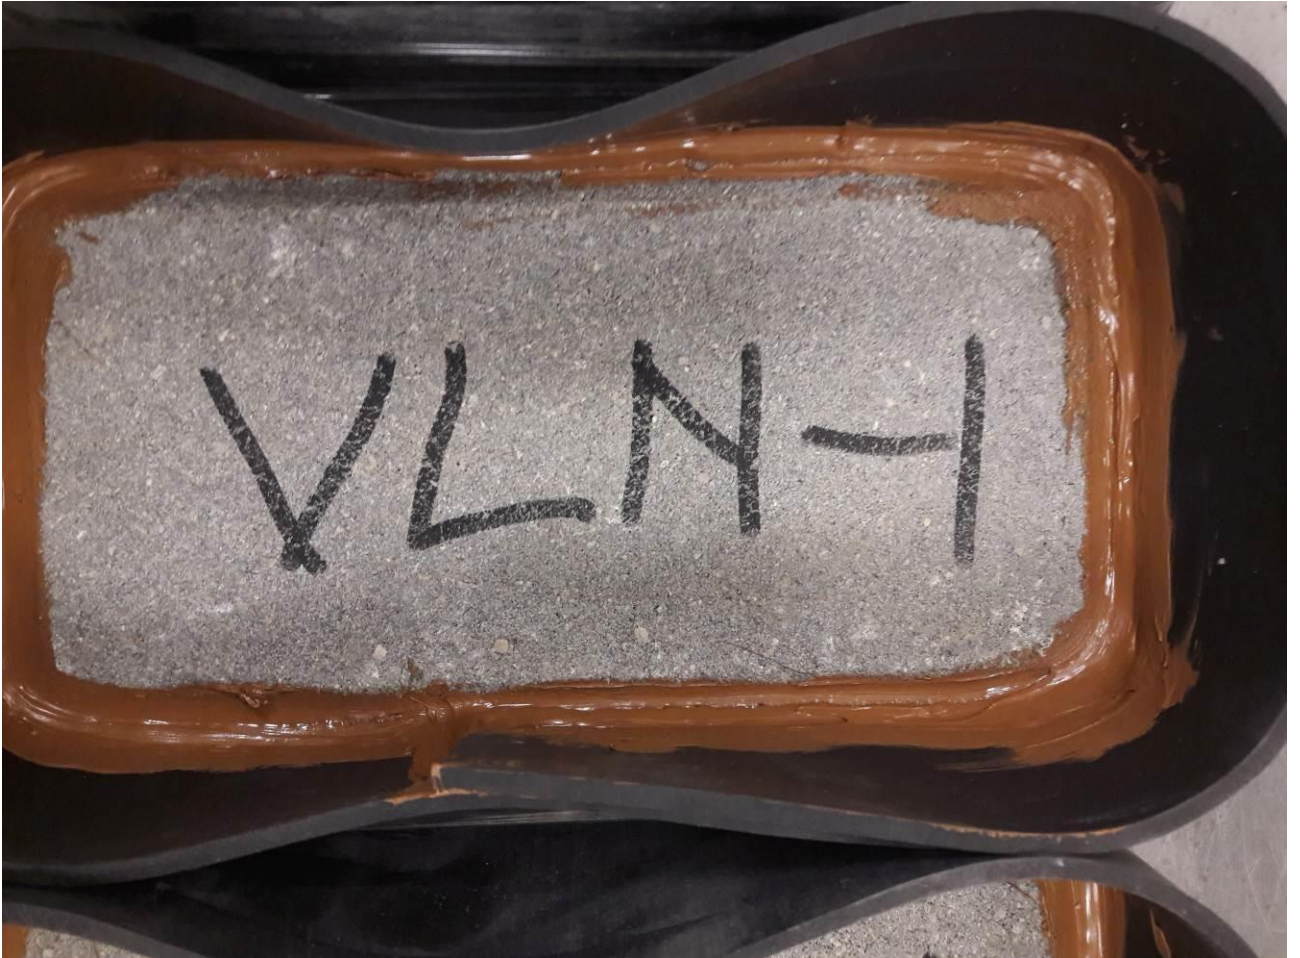
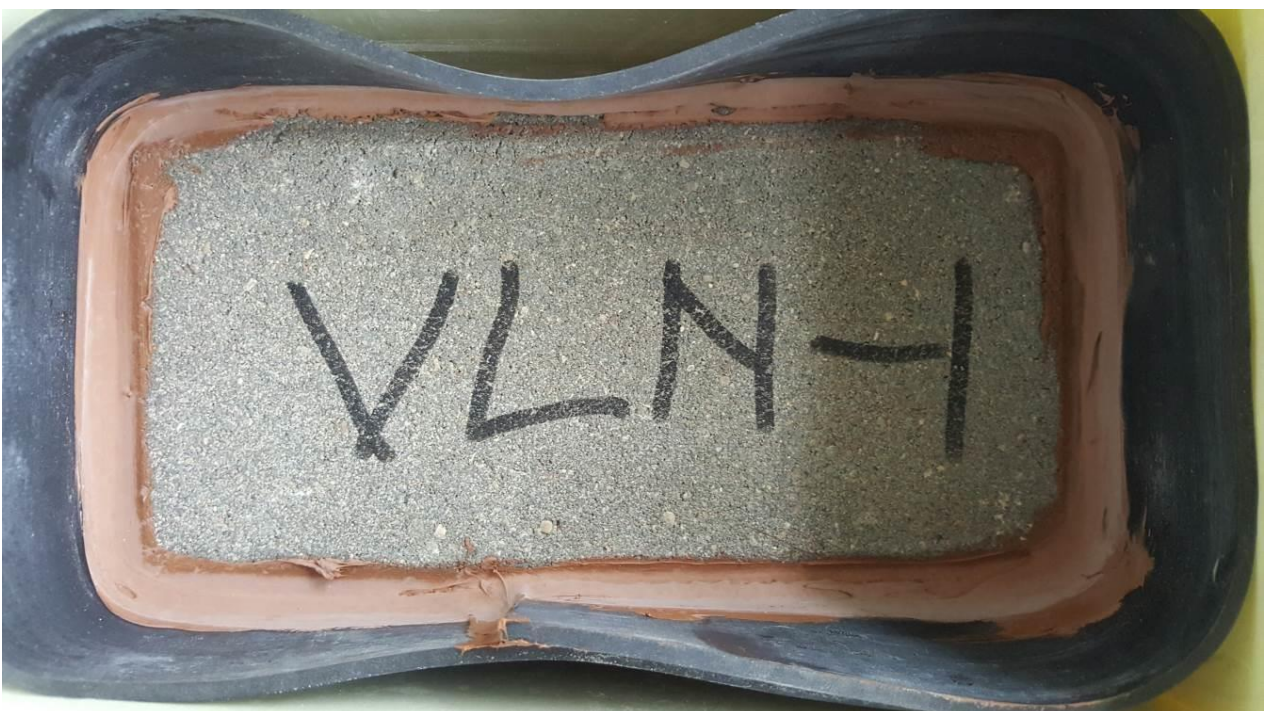
1 att. VLN-1 bruģis pirms saldēšanas pārbaudes (augšā) un pēc 72 pārbaudes diennaktīm (apakšā)

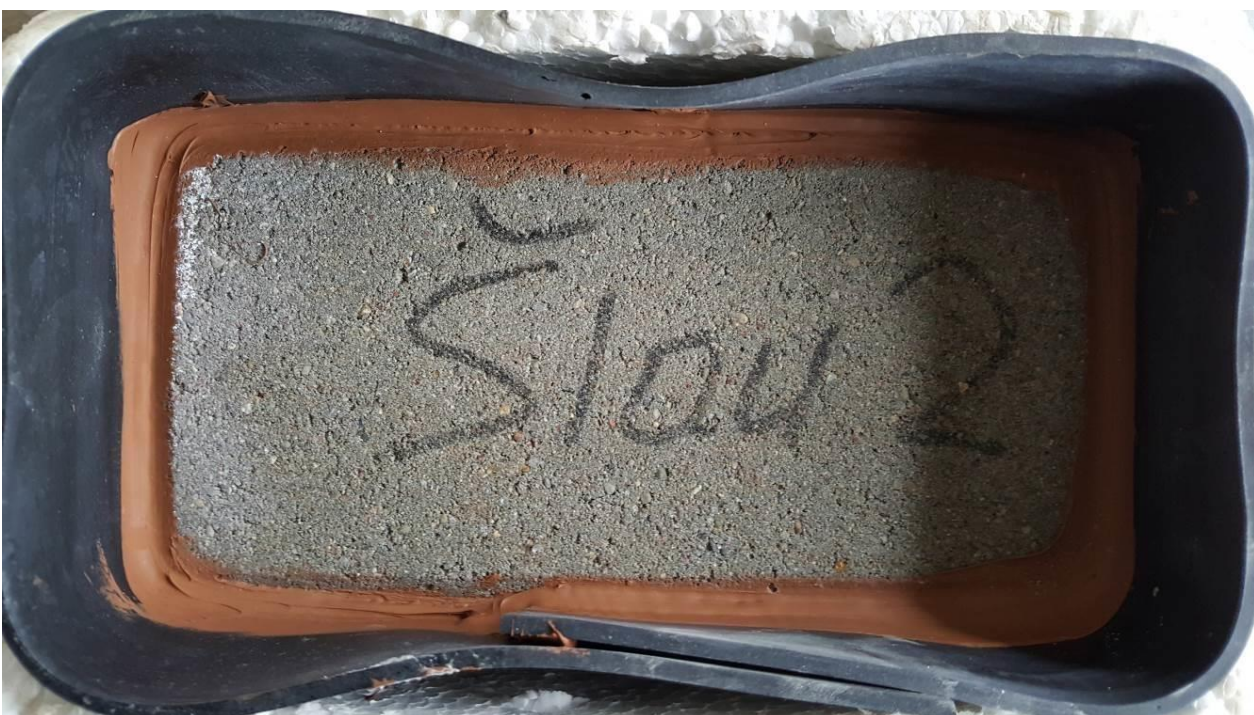
6 att. Šiau2 bruģis pirms saldēšanas pārbaudes (augšā) un pēc 72 pārbaudes diennaktīm (apakšā)

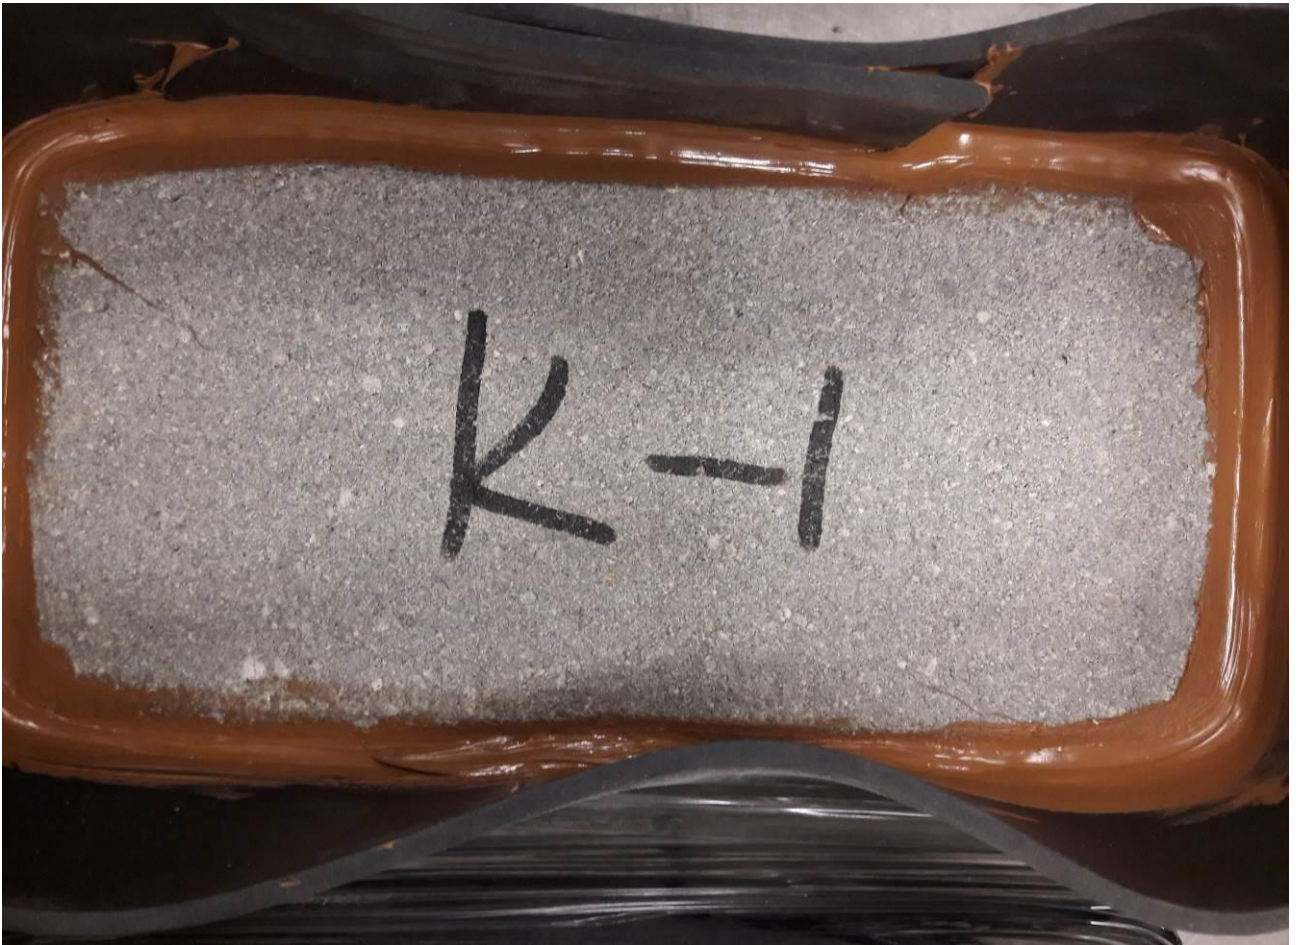
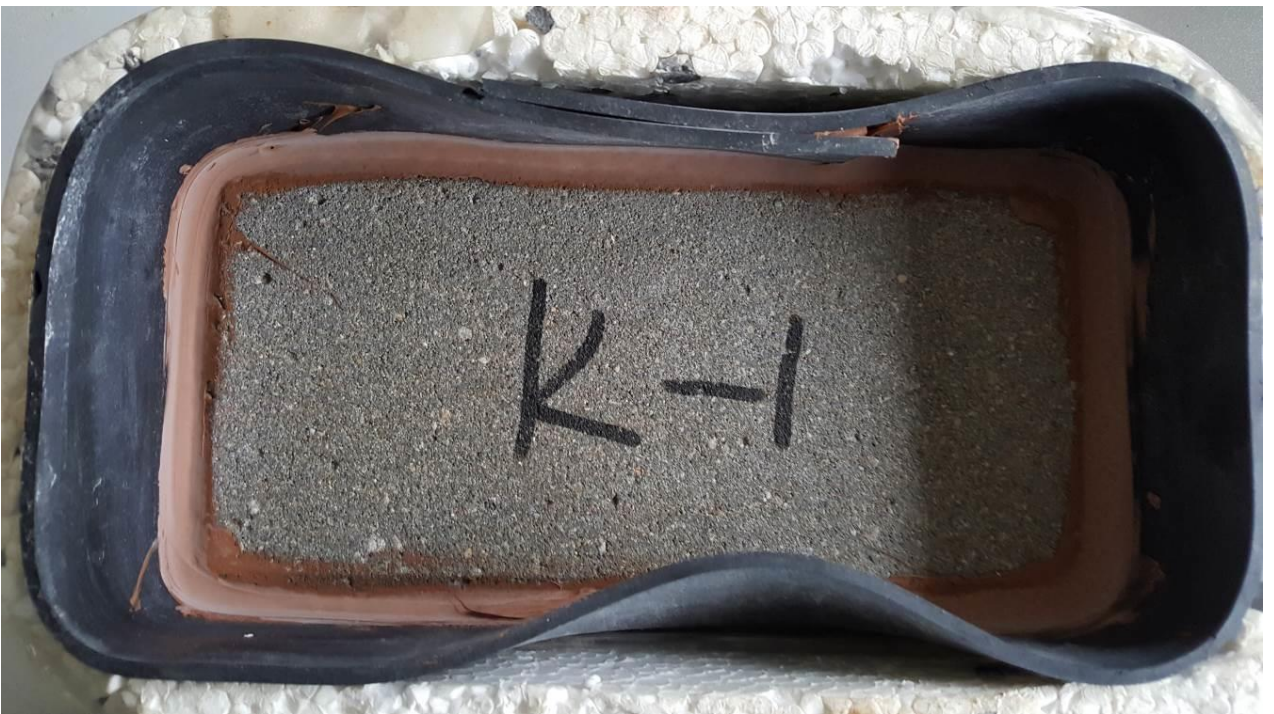
7 att. K-1 bruģis pirms saldēšanas pārbaudes (augšā) un pēc 72 pārbaudes diennaktīm (apakšā)

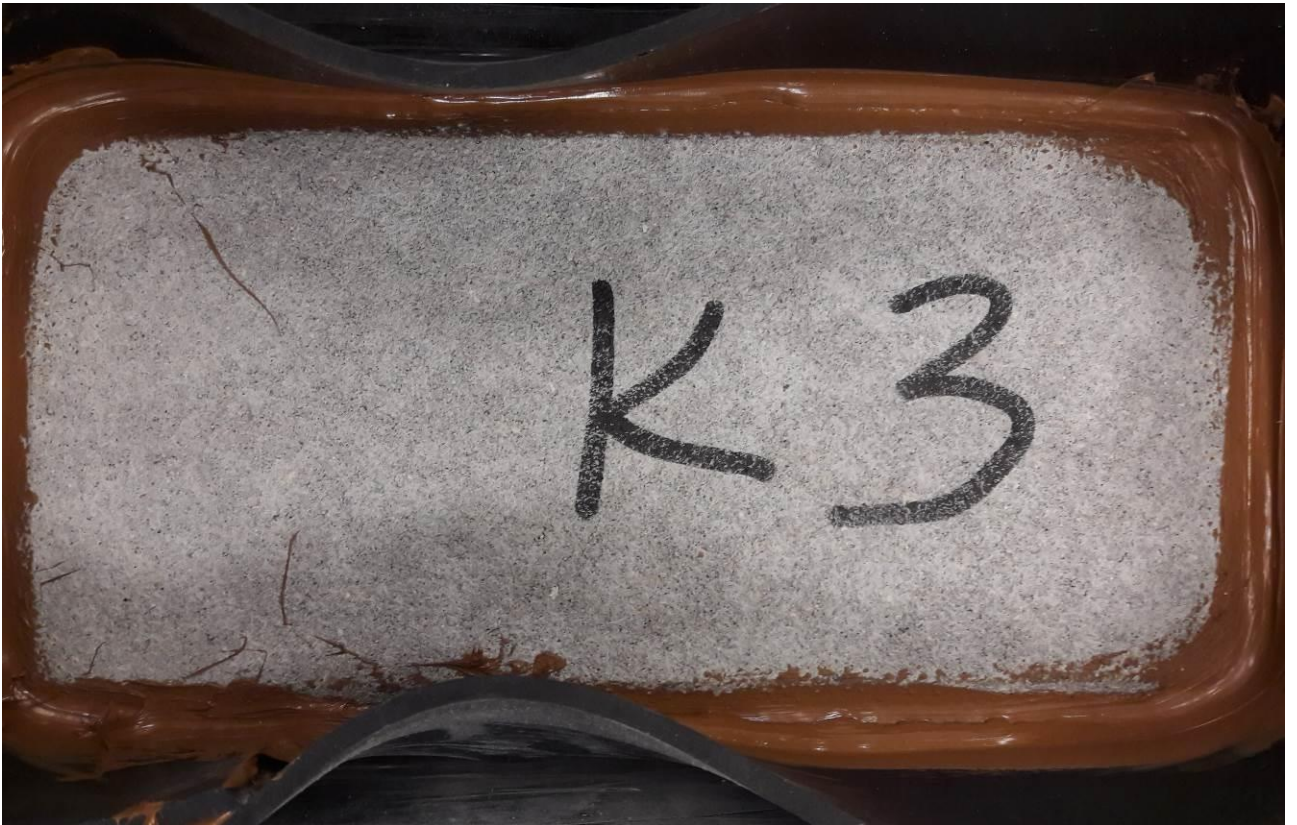
9 att. K3 bruģis pirms saldēšanas pārbaudes (augšā) un pēc 72 pārbaudes diennaktīm (apakšā)

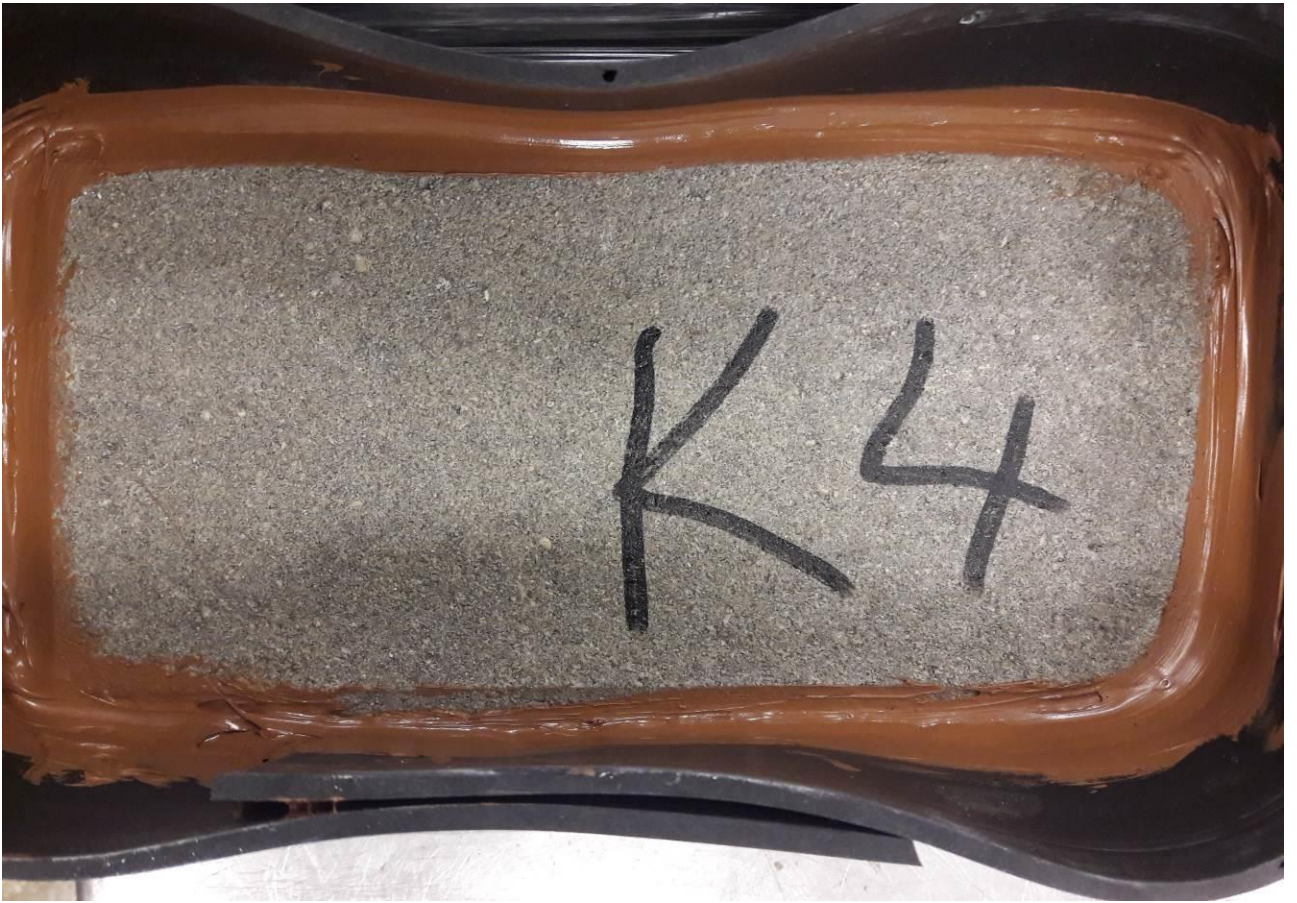
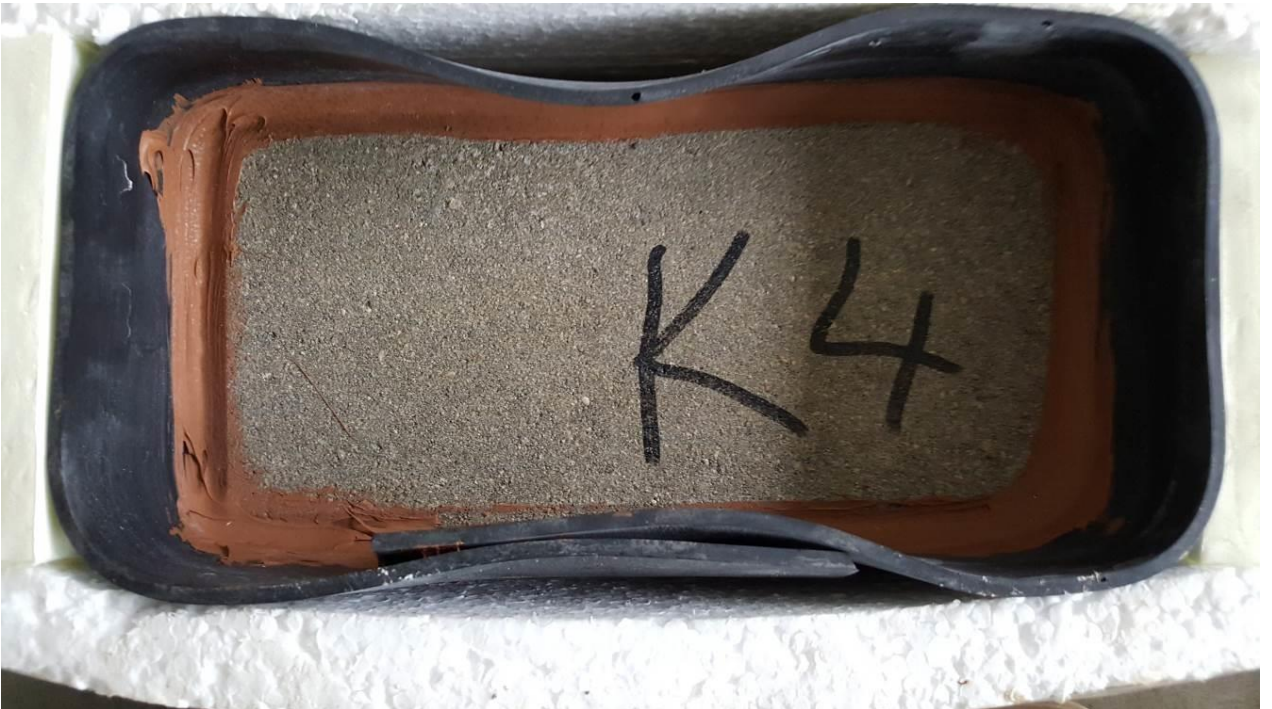
10 att. K4 bruģis pirms saldēšanas pārbaudes (augšā) un pēc 72 pārbaudes diennaktīm (apakšā)

- 1 Viss pārbaudītais betona bruģis, kas piegādāts no četrām dažādu pilsētu UAB “Betono mozaika” rūpnīcām, pēc 28 diennakšu saldēšanas-atkausēšanas cikliem apmierina salizturības prasības un atbilst 3. klasei, D marķējums saskaņā ar LST EN 1338:2003– D pielikumu. Pat pagarinot pārbaudi līdz 72 atkausēšanas-saldēšanas cikliem, viss bruģis joprojām atbilda augstākajām minētajām prasībām.
- 2 Vērtējot vizuālās bruģa virsmas izmaiņas pēc 72 diennakšu saldēšanas-atkausēšanas pārbaudēm, vismazāk izmainījās Viļņas rūpnīcas bruģa virsma, savukārt visvairāk – Šauļu. Tikai viens no četriem pārbaudītajiem Kauņas rūpnīcas bruģa elementiem nedaudz vairāk mainīja savu sākotnējo virsmu (Nr. K4). KTU BMKPC piegādāto bruģu fotogrāfijas pirms un pēc salizturības pārbaudes ir sniegtas pielikumos.
